#### ATERRAMENTO

PROPRIETÁRIOS PELO USO		RESPONSÁVEL TÉCNICO	
00	EMISSÃO INICIAL		
REVISÃO	DESCRIÇÃO	CORREÇÃO	DATA
Maciel & Silva arquitetura e engenharia		Maciel & Silva ENGENHARIA * ARQUITETURA RUA DOS EXPEDIENTÁRIOS - CENTRO - CAPÃO BONITO/SP - CEP: 13300-060 - BRASIL TELEFONES: (15) 3542-3957 / (15) 99631-2822	
OBRA: Reforma e Ampliação- Santa Casa de Misericórdia de Capão Bonito- Capão Bonito/SP			
PROPRIETÁRIO: Hospital Santa Casa de Misericórdia de Capão Bonito			
LOCAL: Rua. Marechal Deodoro esquina com 13 de maio - Bairro Centro- Capão Bonito - SP			
TÍTULO: PROJETO SPDA - ATERRAMENTO		ESCALA: INDICADAS	
AUTOR DO PROJETO: GENIVALDO ANTUNES FOGAÇA - RNP: 262.840.338-26		FOLHA: 2/3	
RESP. TÉCNICO: GENIVALDO ANTUNES FOGAÇA - RNP: 262.840.338-26			
ART:		RRT:	
DATA: 20.02.2024

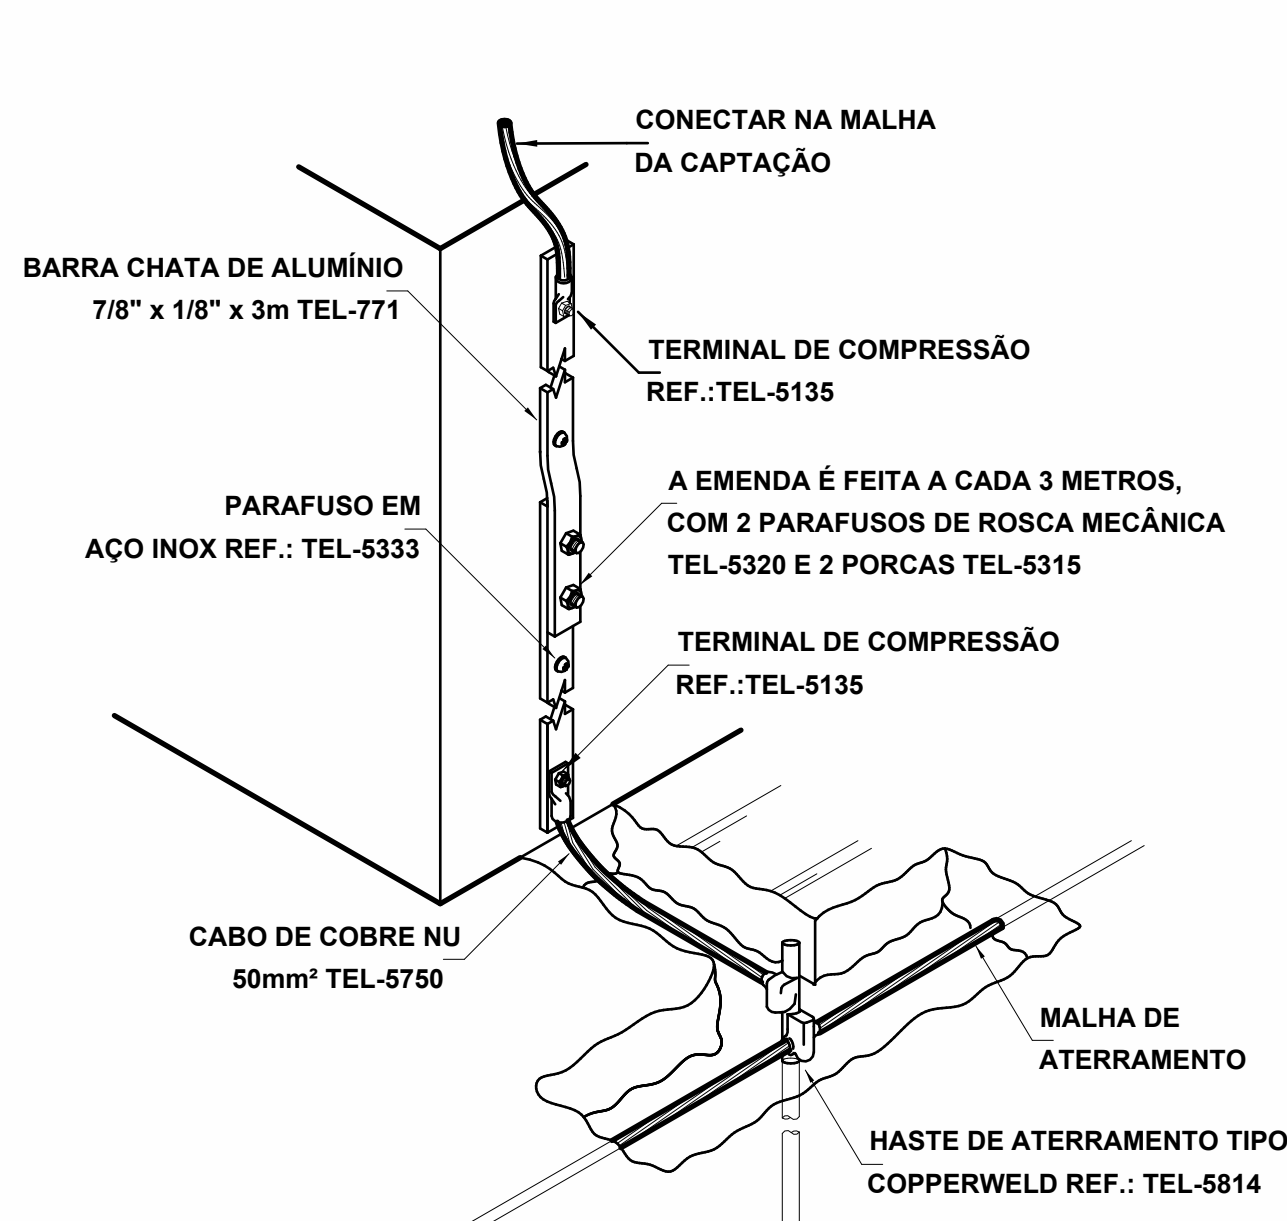
DETALHE 6  
sem escala

CONEXÃO DA DESCIDA EM BARRA CHATA DE ALUMÍNIO COM O ATERRAMENTO SEM ELETRODUTO
