RELATÓRIO DE ENSAIO

MATERIAL METÁLICO

FABRICANTE:**PANDIN MOVEIS DE AÇO LTDA**

3 (três) amostras identificadas pelo interessado como: Chapa de Aço 200x200.
Material recebido no laboratório em 25/11/2020, liberados para ensaio em 26/11/2020.

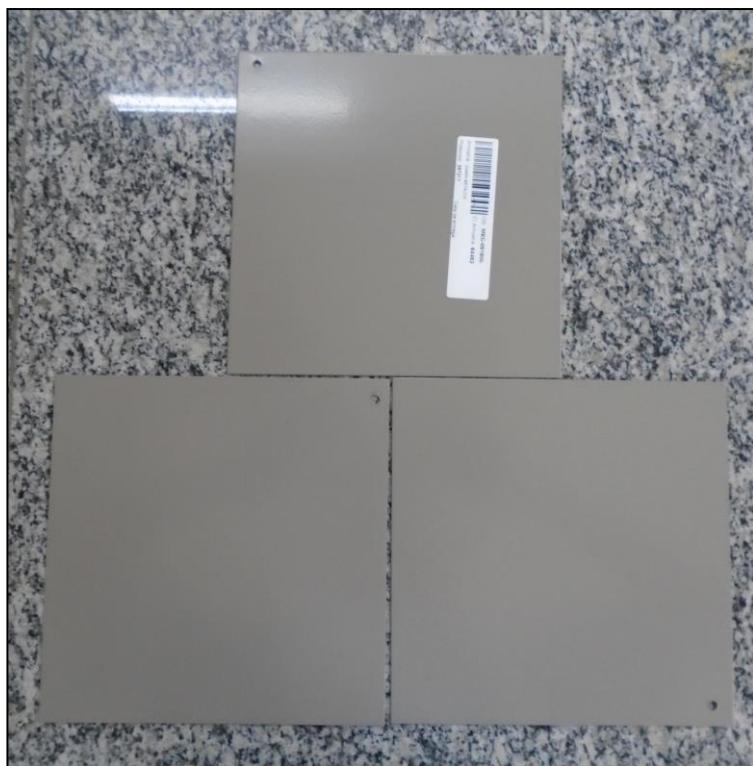
Foto 1

FOTO DA AMOSTRA ENSAIADA

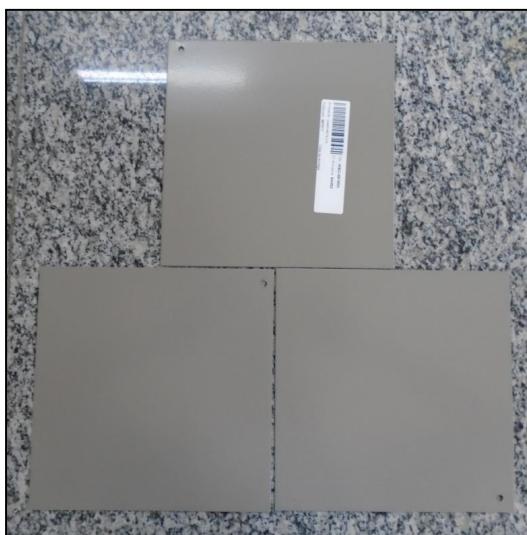
Foto 2 – Amostra antes do ensaio

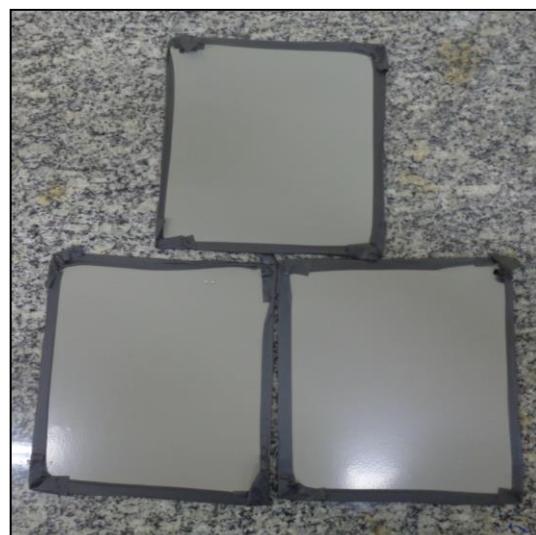
Foto 3 – Amostra após o ensaio

Tempo de exposição (ciclos)	Material metálico	
	Grau de empolamento conforme a Norma NBR 5841	Grau de enferrujamento conforme a norma NBR ISO 4628-3
	Obtido	Obtido
1	d ₀ / t ₀	Ri 0
2	d ₀ / t ₀	Ri 0
3	d ₀ / t ₀	Ri 0
4	d ₀ / t ₀	Ri 0
7	d ₀ / t ₀	Ri 0
8	d ₀ / t ₀	Ri 0
9	d ₀ / t ₀	Ri 0
10	d ₀ / t ₀	Ri 0
11	d ₀ / t ₀	Ri 0
14	d ₀ / t ₀	Ri 0
15	d ₀ / t ₀	Ri 0
16	d ₀ / t ₀	Ri 0
17	d ₀ / t ₀	Ri 0
18	d ₀ / t ₀	Ri 0
21	d ₀ / t ₀	Ri 0

Grau de enferrujamento conforme a Norma NBR ISO 4628-3:2015
Ri 0 = 0 % de área enferrujada
